NIVEL I, DE PROTECCIÓN INTEGRAL

N1-01. TORRE DEL PALMAR.

Denominación: TORRE VIGIA EL PALMAR

Localización/Situación: PLAYA DEL PALMAR

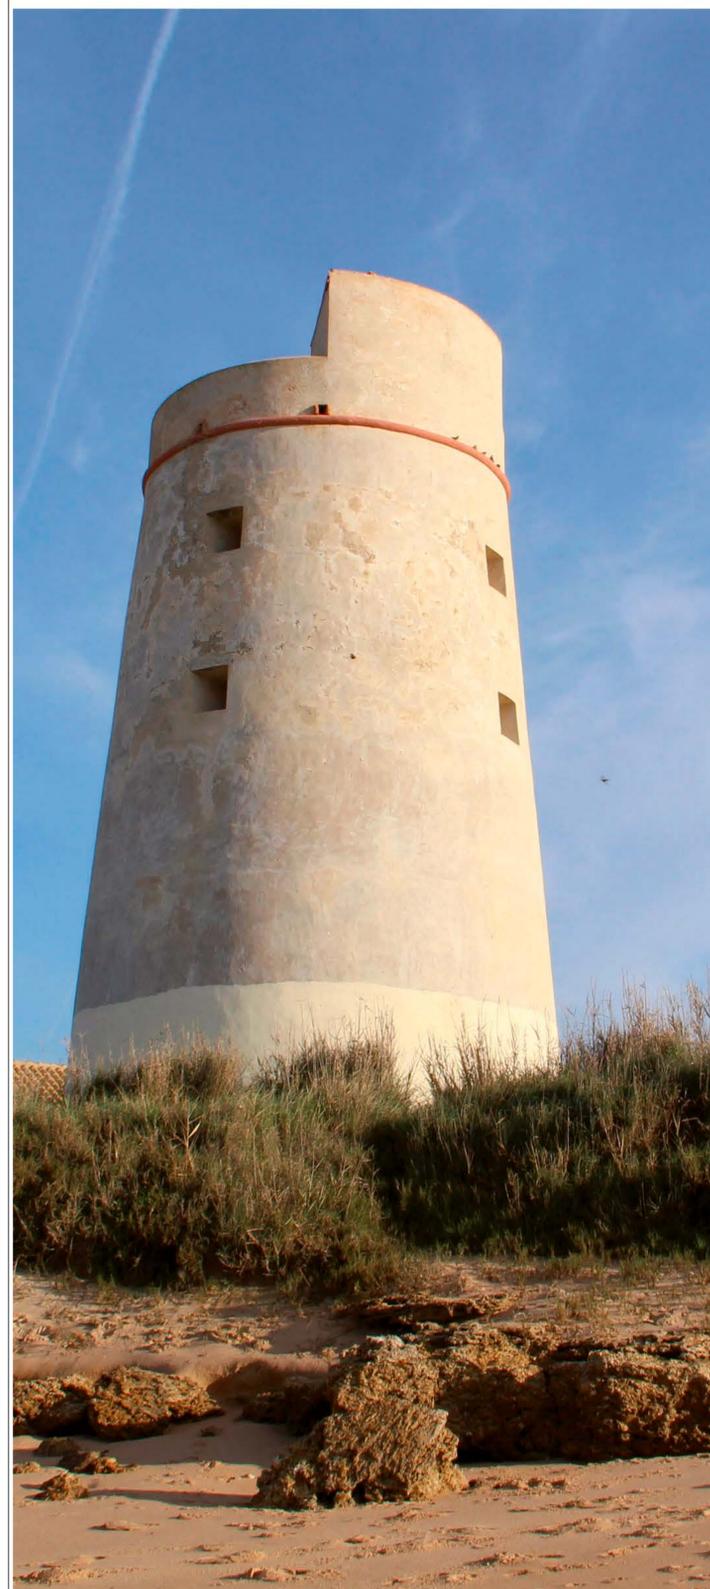
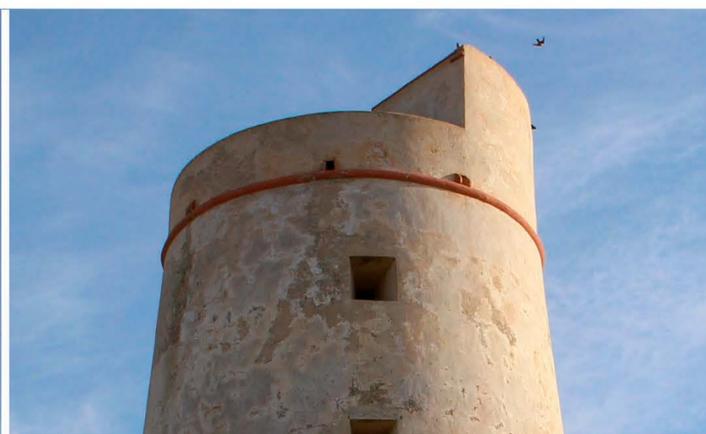
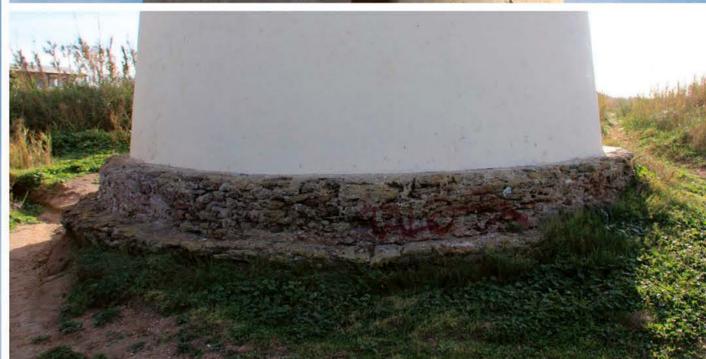
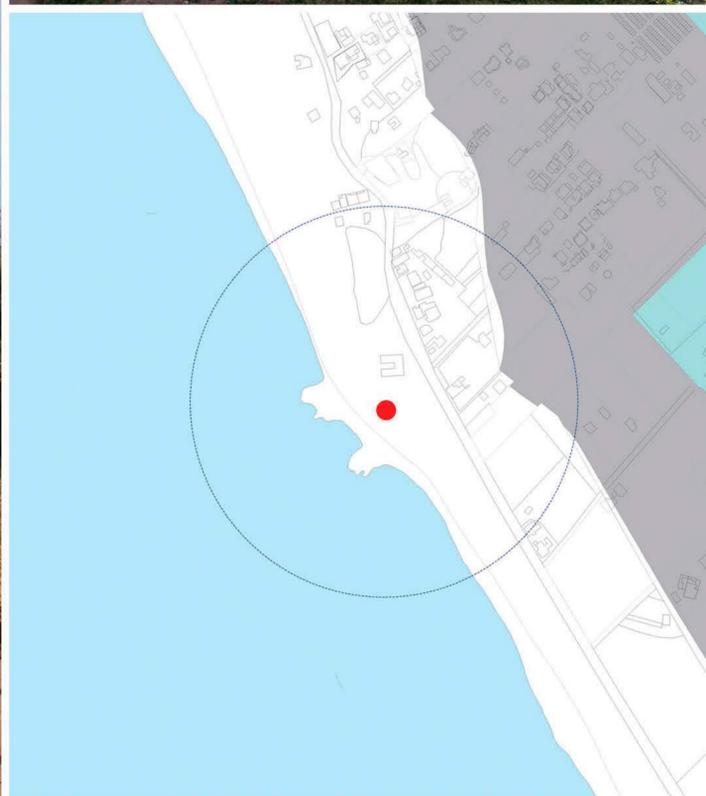
Usos Actuales	Propiedad	Estado de Conservación
SIN USO	PÚBLICA	MEDIO

También conocida como Torre Nueva. Se trata de un edificio de estructura ligeramente troncocónica muy en consonancia con las torres atalayas del litoral de la Janda, aunque realizado en fecha posterior a los contiguas torres de Castilnovo o de Meca. La torre está cimentada en un plinto de piedra circular y su fábrica es de mampostería de piedra y mortero de cal. Tiene un diámetro de unos cinco metros y una altura de unos doce metros. A la puerta se accede a través de una escalera retráctil, que se sitúa a unos tres metros de la base. Posee una segunda planta, a la que se debía acceder con escalera de mano. En ese nivel se disponen cuatro ventanas rectangulares en cada una de los puntos cardinales. Su función fue la de vigía en conexión con el resto de las torres del litoral.

Obras de conservación y mantenimiento, obras de consolidación, obras de acondicionamiento, incluso obras de restauración dirigidas al refuerzo de los elementos estructurales y la mejora de las instalaciones del inmueble. En todo caso, se asegurará el mantenimiento de los elementos arquitectónicos que configuren el carácter singular del edificio. Se estará en todo caso a lo establecido en la Disposición Transitoria Cuarta de la Ley de Costas. Quedan sujetos al régimen de ocupación y su título habilitante. El deber de conservación corresponderá a concesionario y, según la Dirección General subsidiariamente al Ayuntamiento de Vejer como promotor de la catalogación.
