NIVEL I, DE PROTECCIÓN INTEGRAL

N1-01. TORRE DEL PALMAR.

Denominación: TORRE VIGIA EL PALMAR

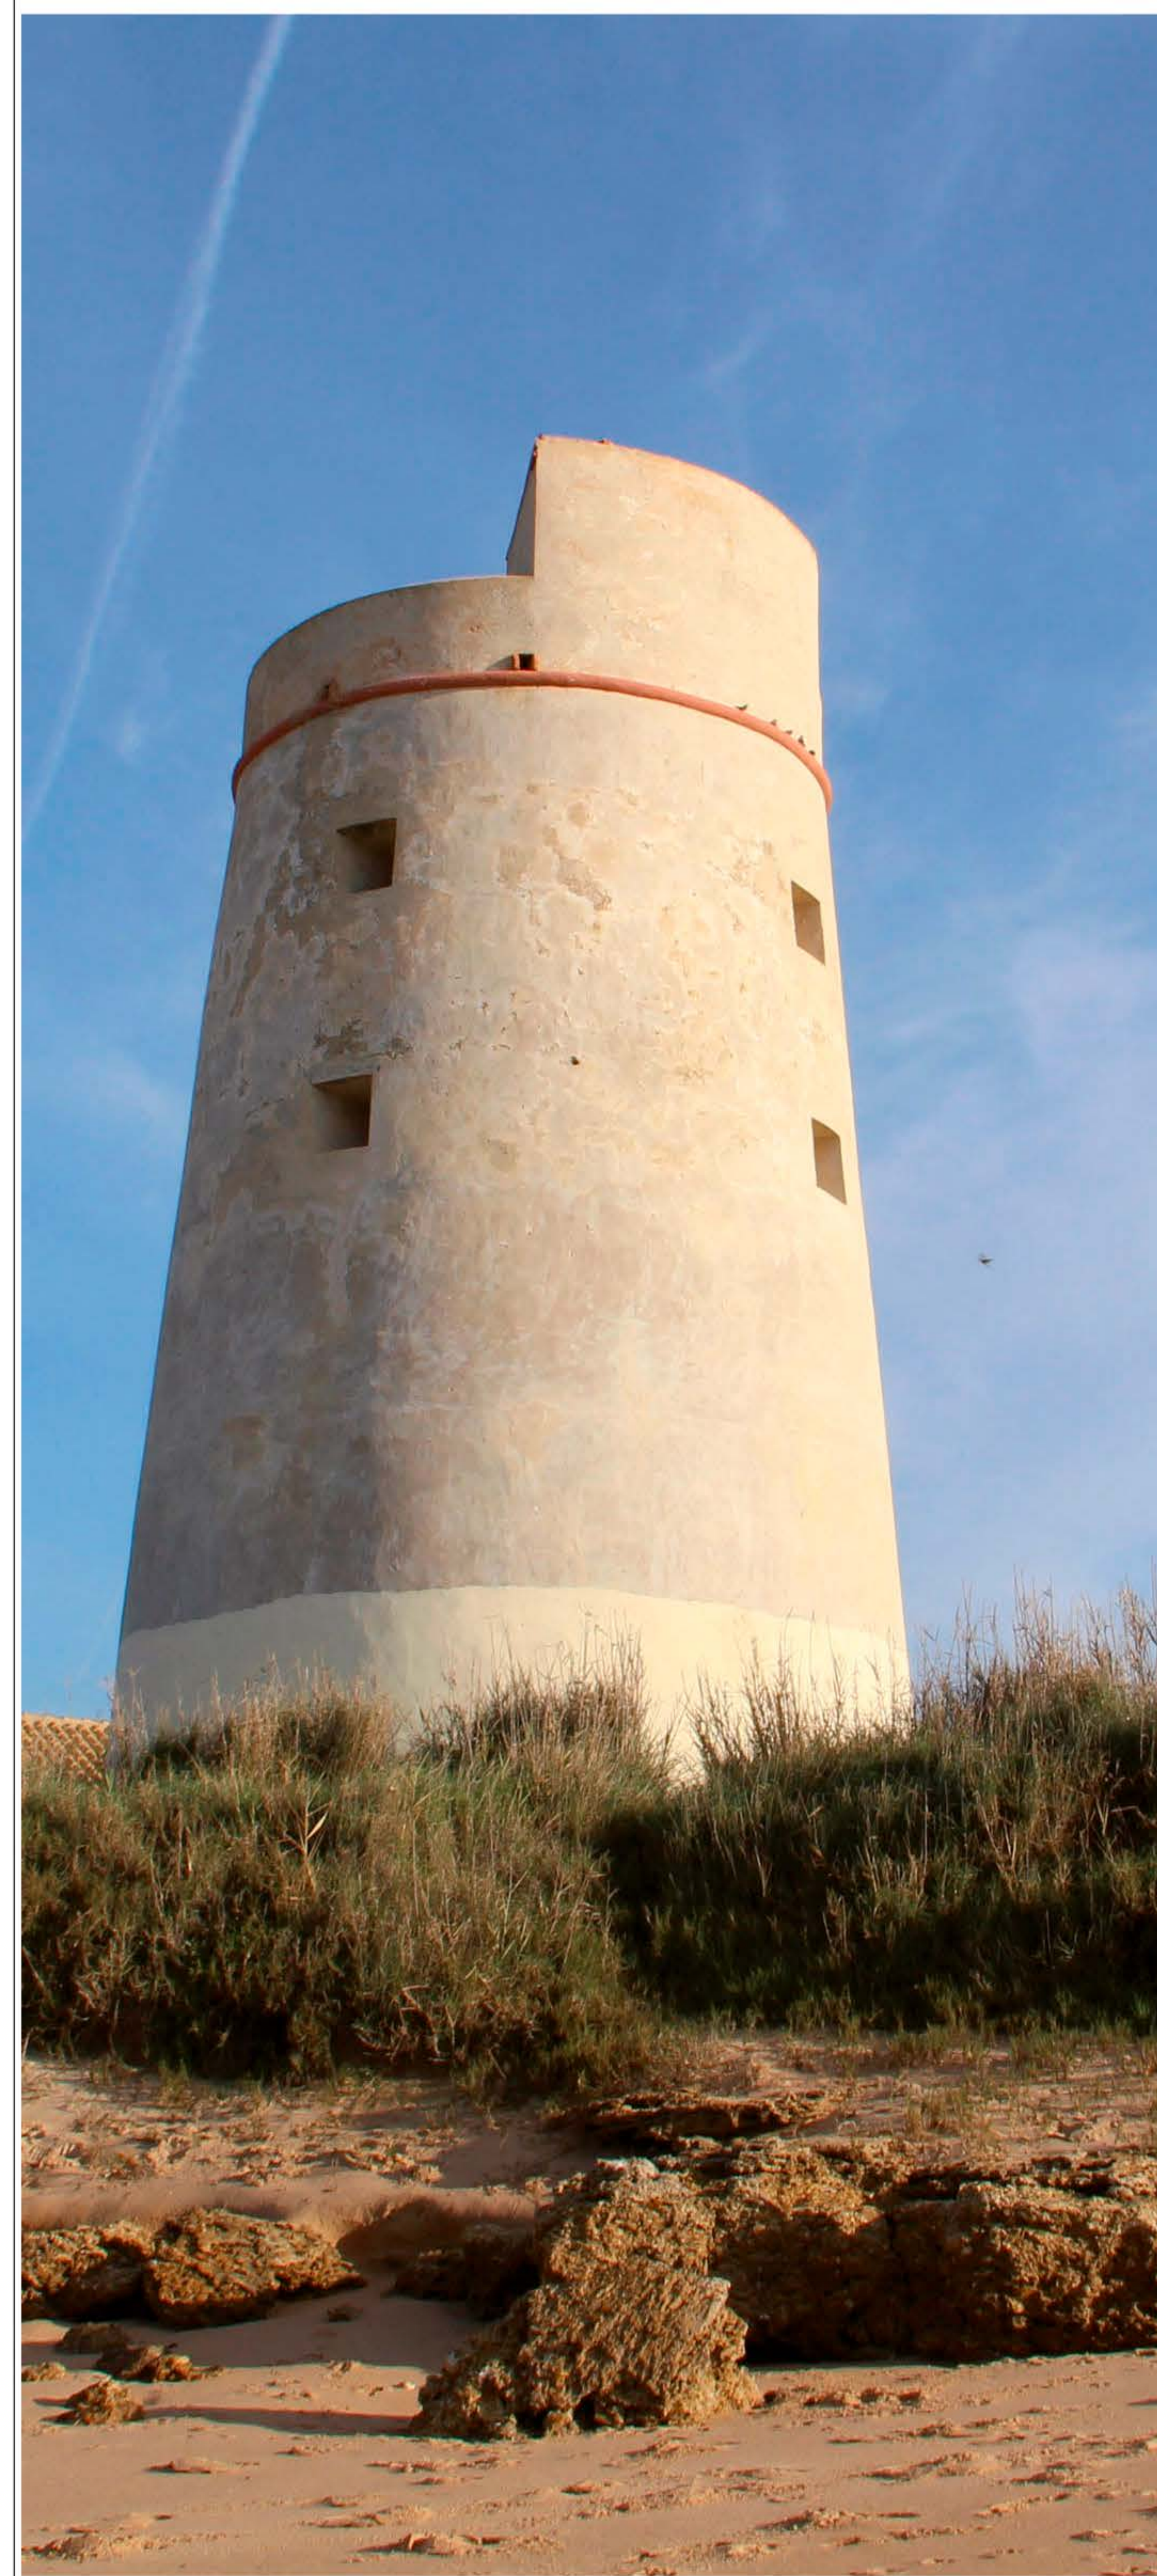
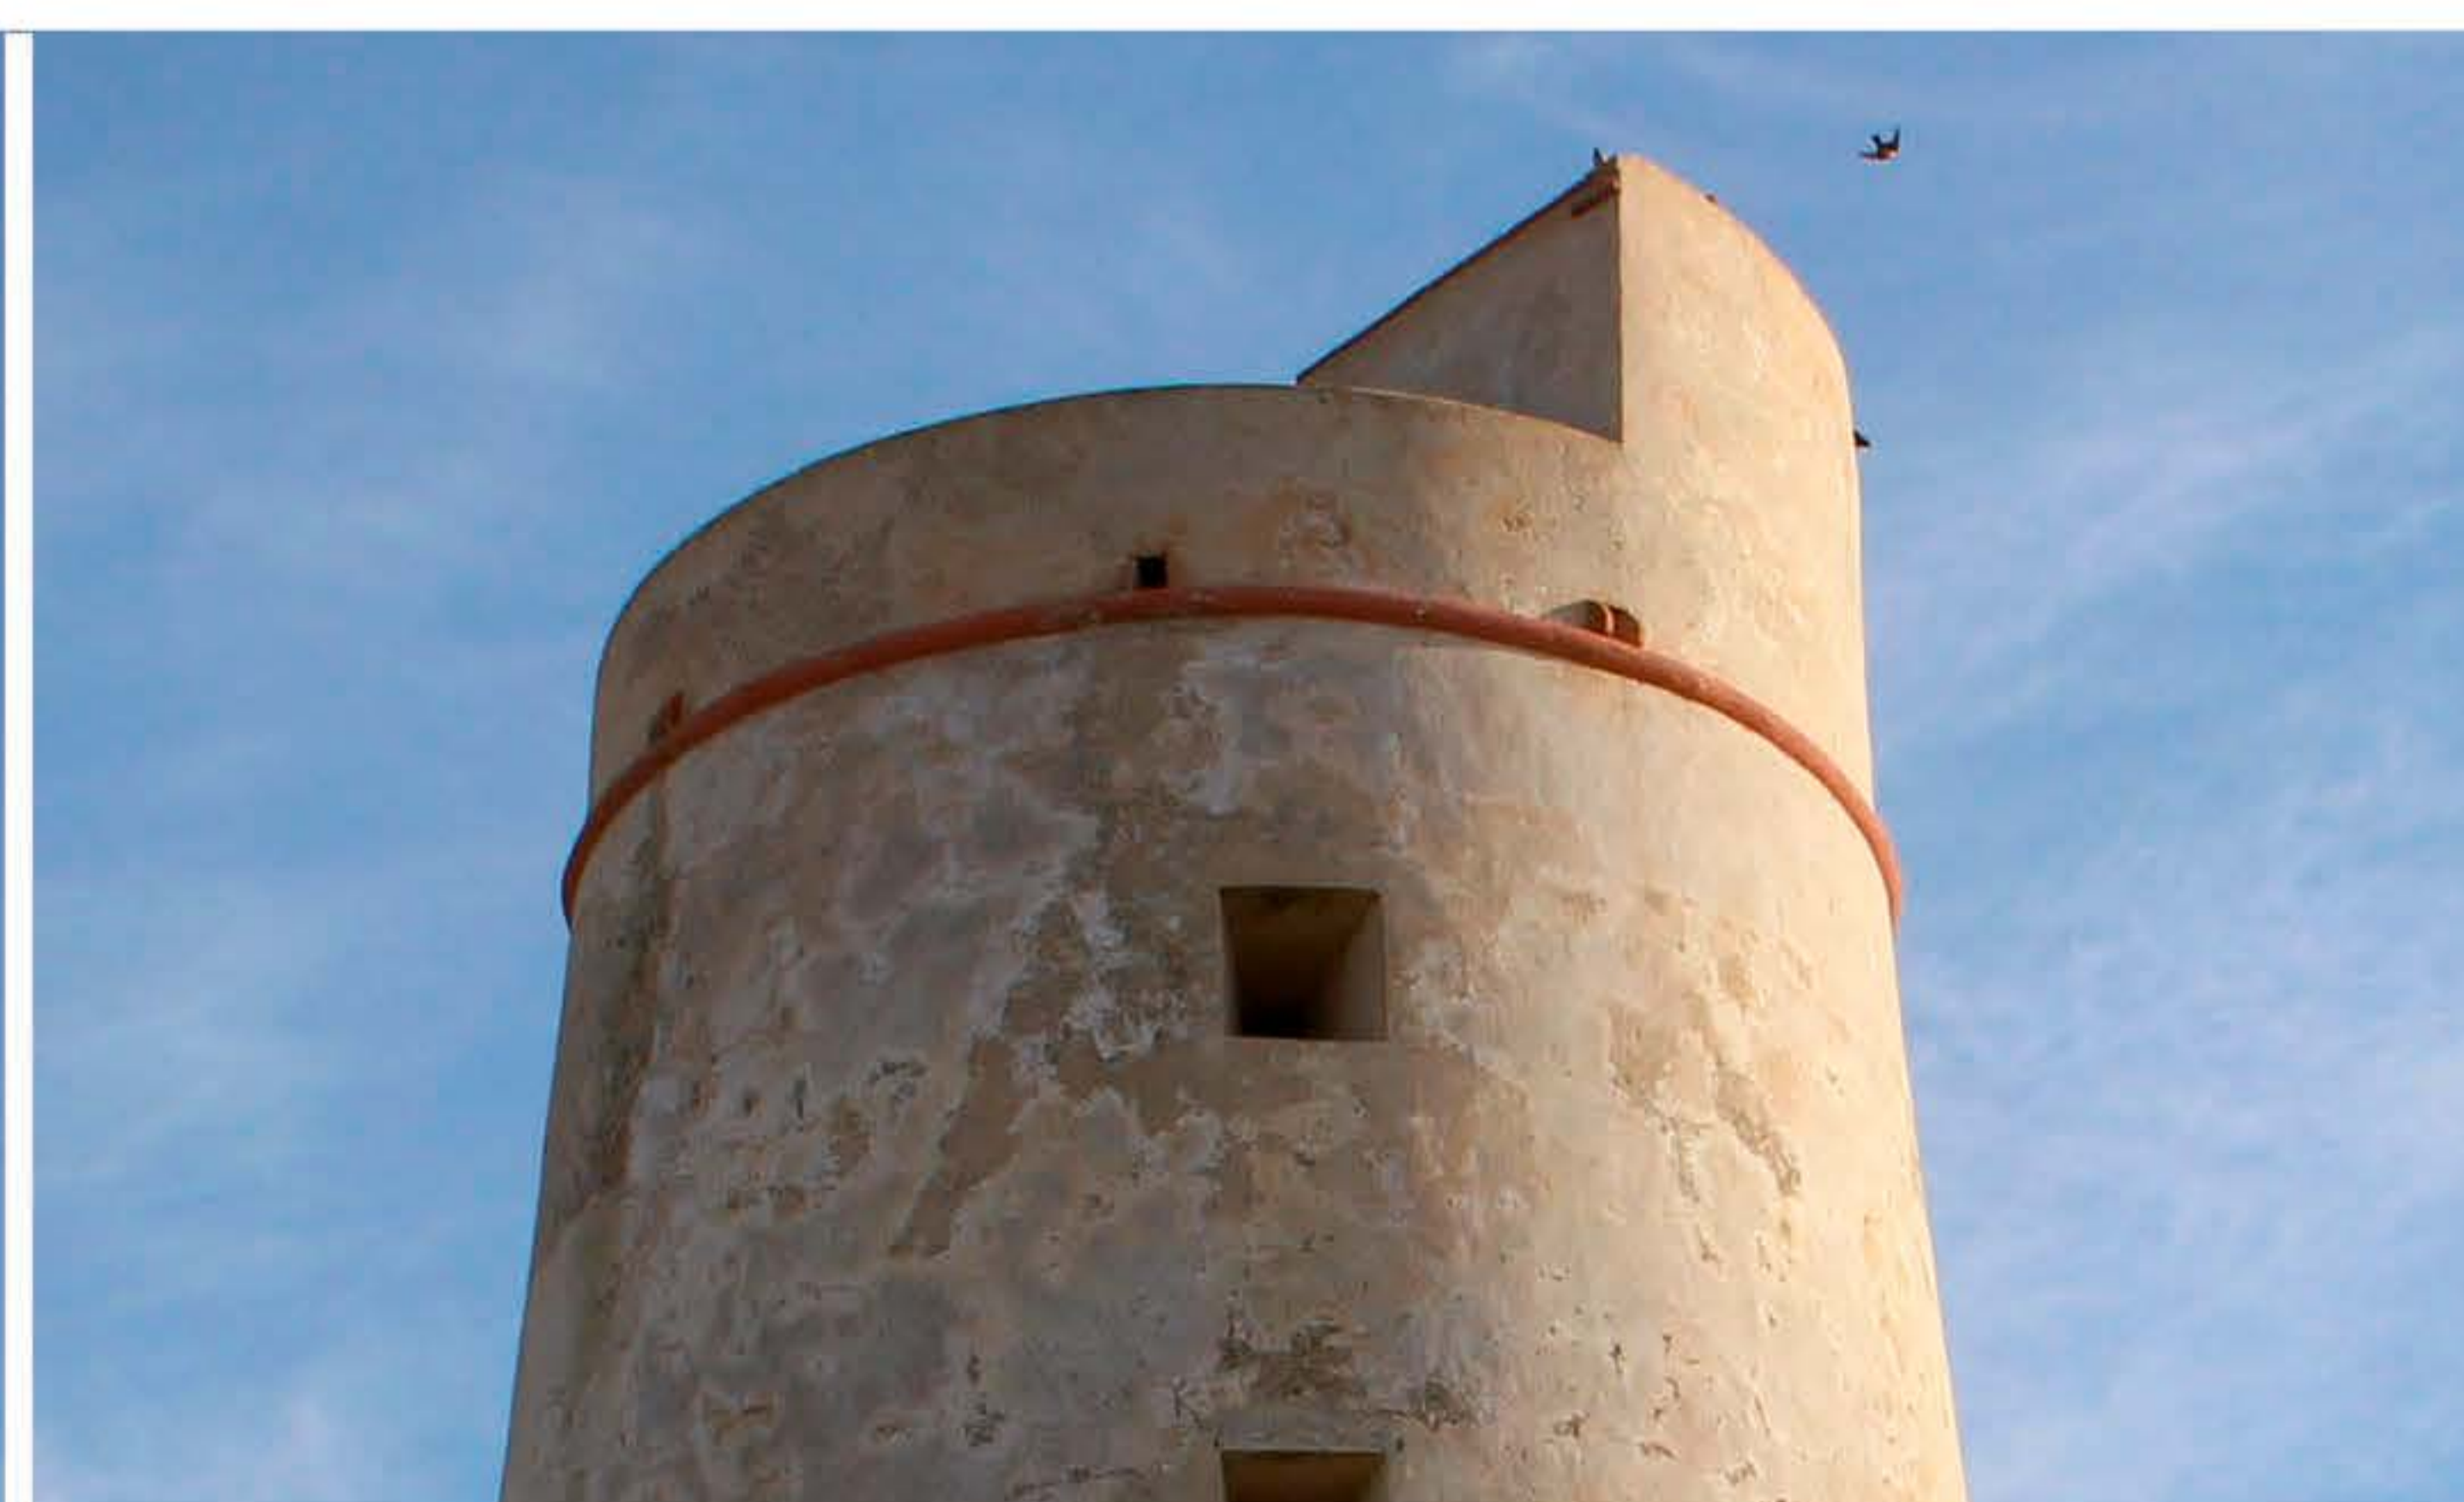
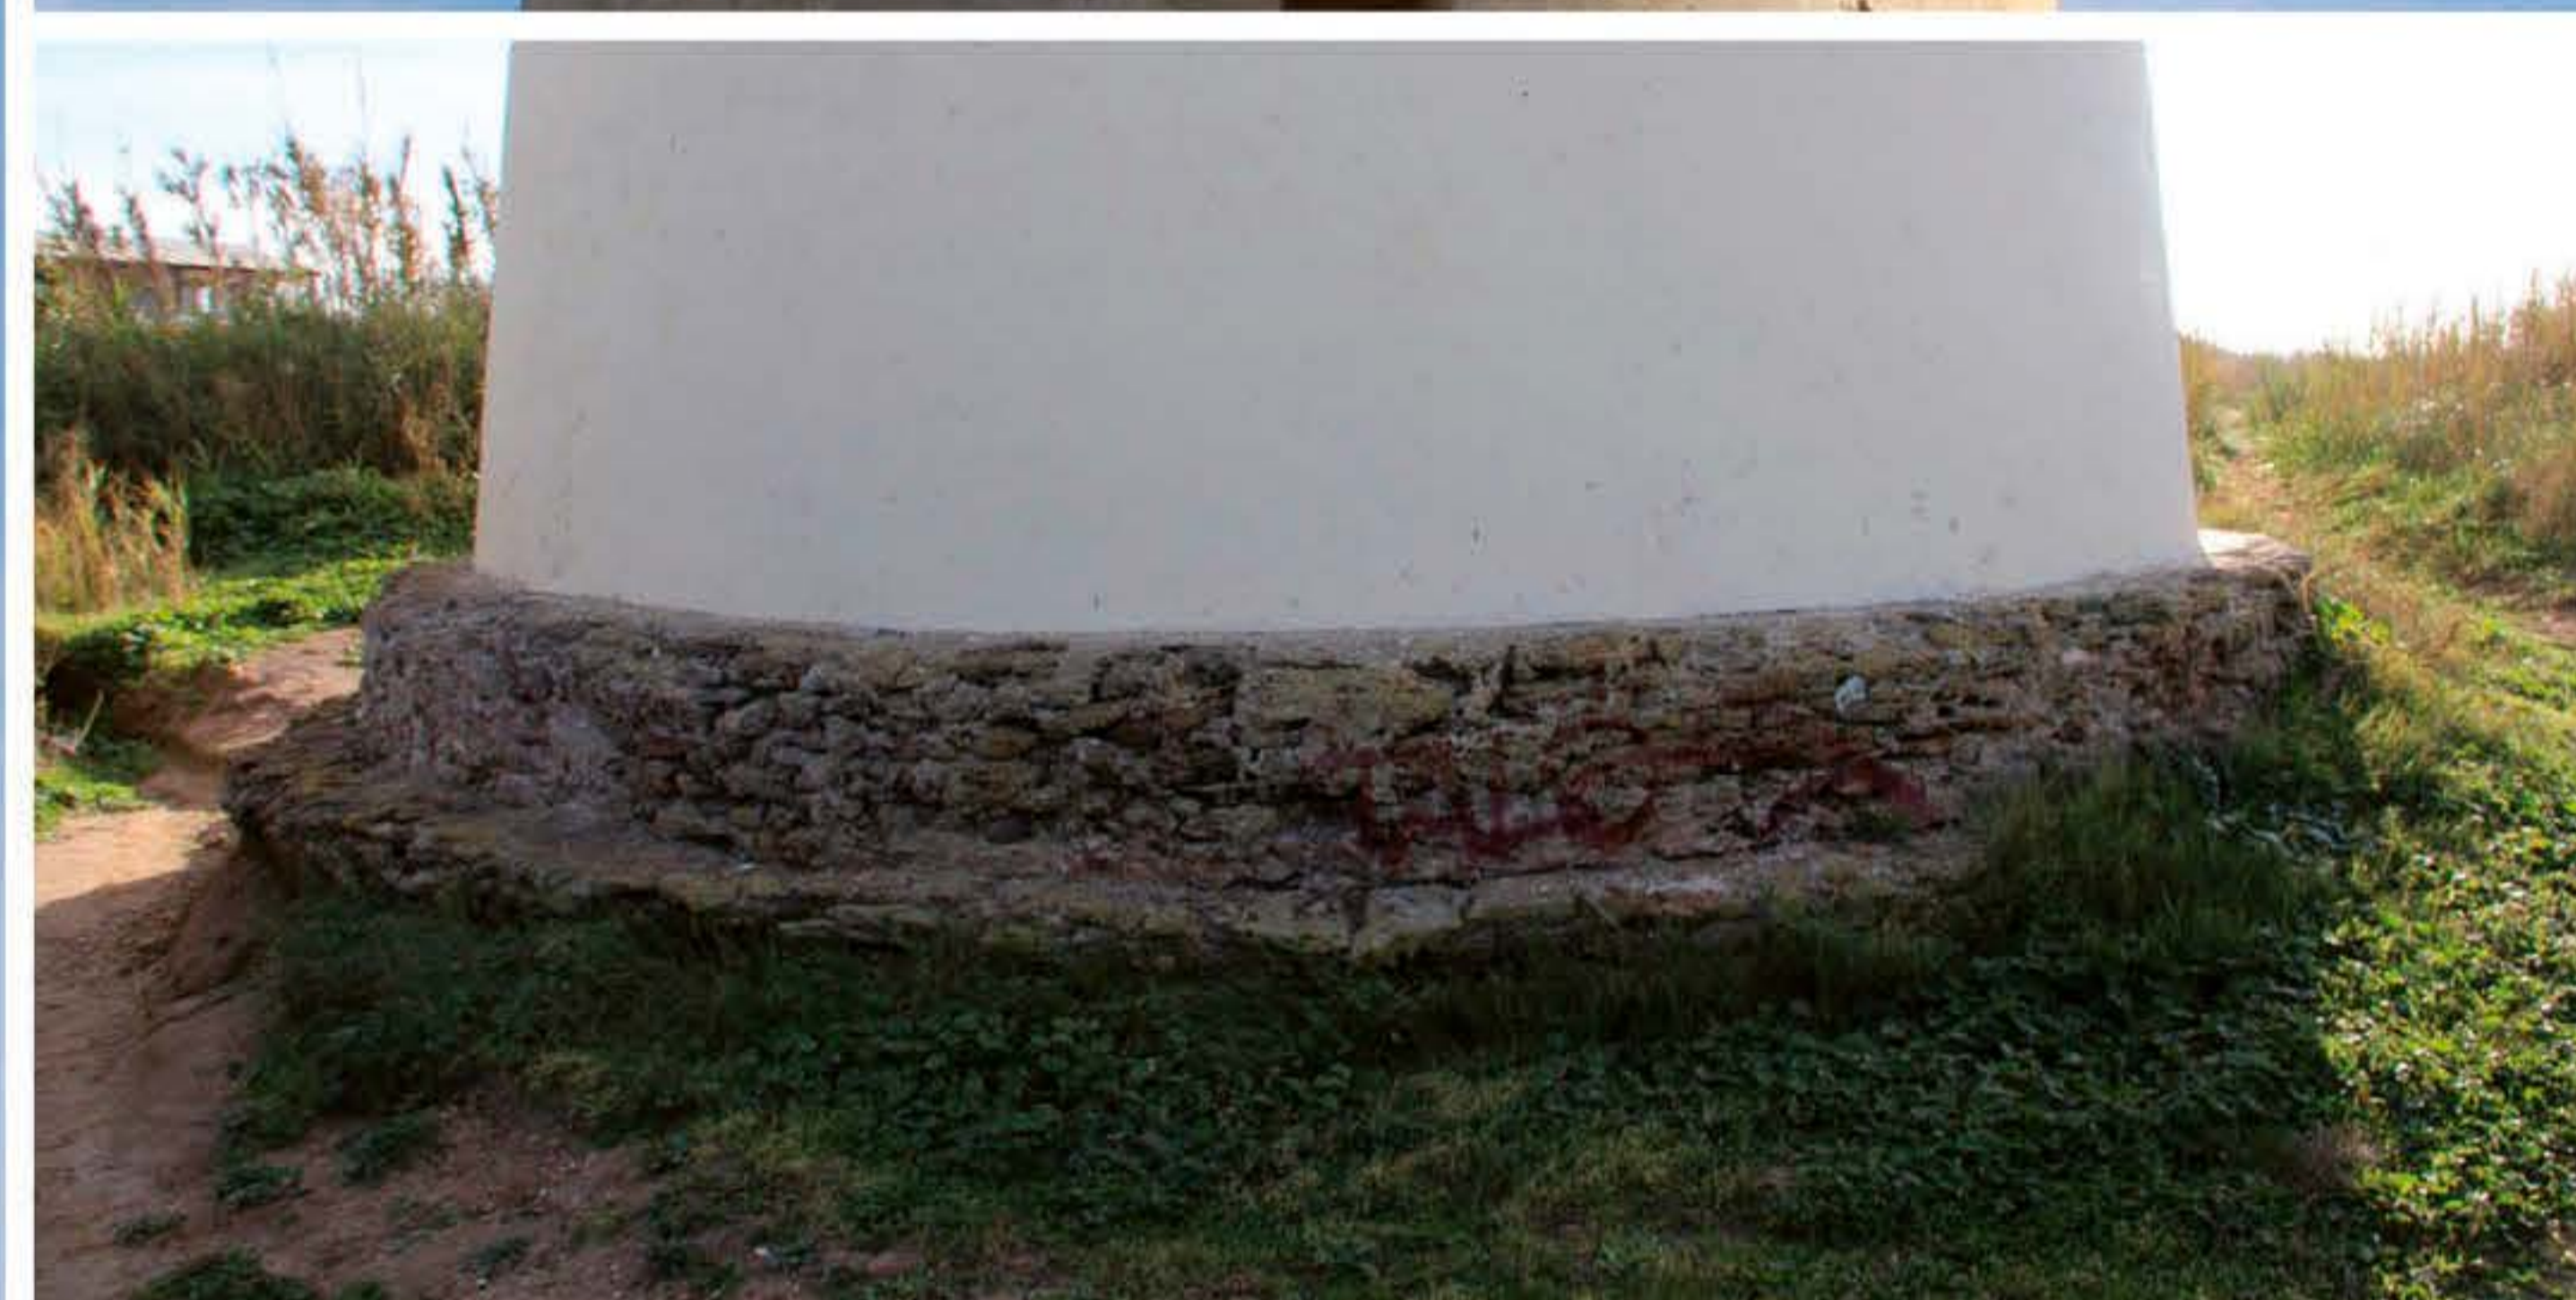
Usos Actuales	Propiedad	Estado de Conservación
SIN USO	PÚBLICA	MEDIO

También conocida como Torre Nueva. Se trata de un edificio de estructura ligeramente troncocónica muy en consonancia con las torres atalayas del litoral de la Janda, aunque realizado en fecha posterior a los contiguas torres de Castilnovo o de Meca. La torre está cimentada en un plinto de piedra circular y su fábrica es de mampostería de piedra y mortero de cal. Tiene un diámetro de unos cinco metros y una altura de unos doce metros. A la puerta se accede a través de una escalera retráctil, que se sitúa a unos tres metros de la base. Posee una segunda planta, a la que se debía acceder con escalera de mano. En ese nivel se disponen cuatro ventanas rectangulares en cada una de los puntos cardinales. Su función fue la de vigía en conexión con el resto de las torres del litoral.

Obras de conservación y mantenimiento, obras de consolidación, obras de acondicionamiento, incluso obras de restauración dirigidas al refuerzo de los elementos estructurales y la mejora de las instalaciones del inmueble. En todo caso, se asegurará el mantenimiento de los elementos arquitectónicos que configuren el carácter singular del edificio. Se estará en todo caso a lo establecido en la Disposición Transitoria Cuarta de la Ley de Costas. Quedan sujetos al régimen de ocupación y su título habilitante. El deber de conservación corresponderá a concesionario y, según la Dirección General subsidiariamente al Ayuntamiento de Vejer como promotor de la catalogación.
